ΗΜΕΡΙΔΑ, Θεσσαλονίκη 2/7/2014

“Εμπειρίες και διδάγματα από τους σεισμούς της Κεφαλονιάς 2014”

“Συμπεριφορά Ιστορικών Κτιρίων και Μνημείων”

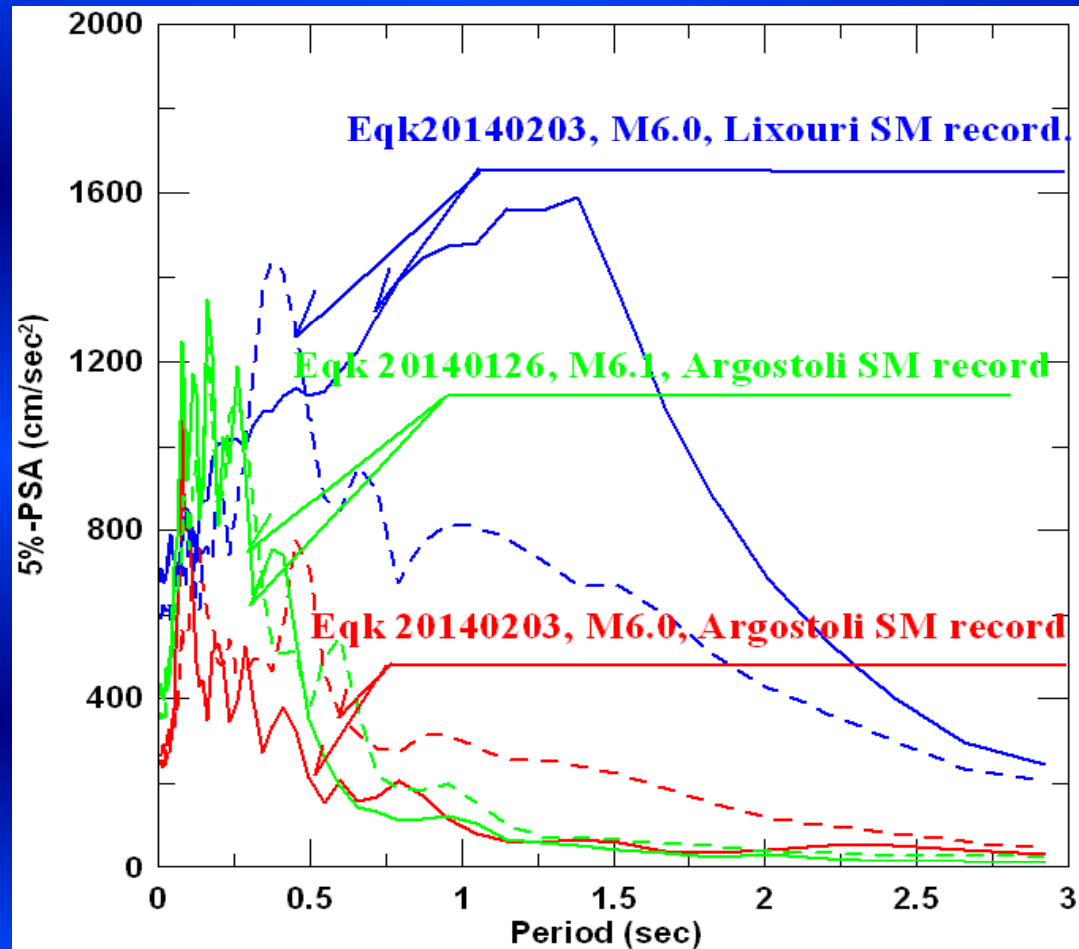
Φάσματα απόκρισης επιταχύνσεων των οριζοντίων συνιστωσών των σεισμών. Πράσινη γραμμή, σεισμός 26/1/2014, καταγραφή στο Αργοστόλι. Μπλε γραμμή, σεισμός 3/2/2014, καταγραφή Ληξούρι. Κόκκινη γραμμή, σεισμός 3/2/2014, καταγραφή Αργοστόλι.

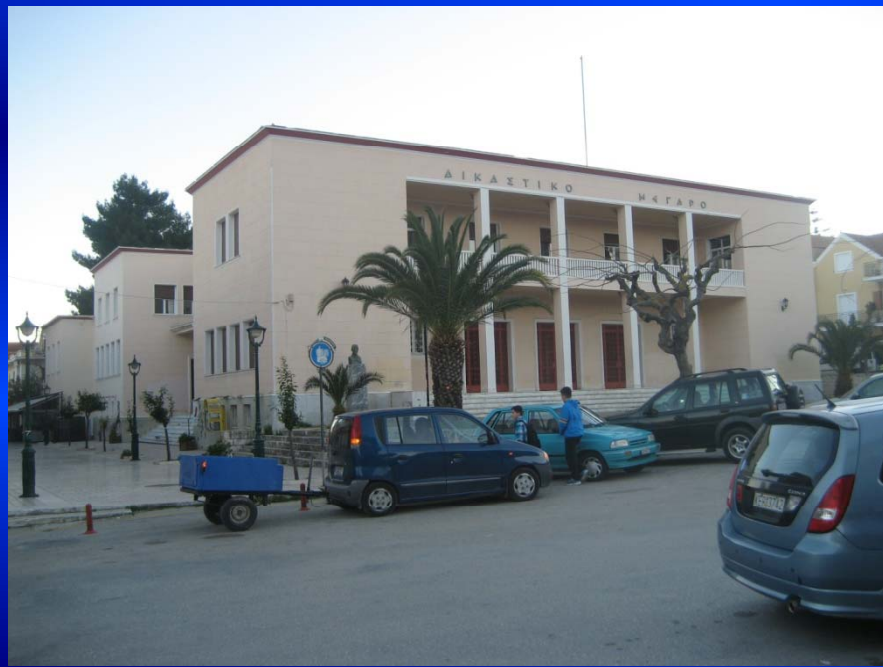
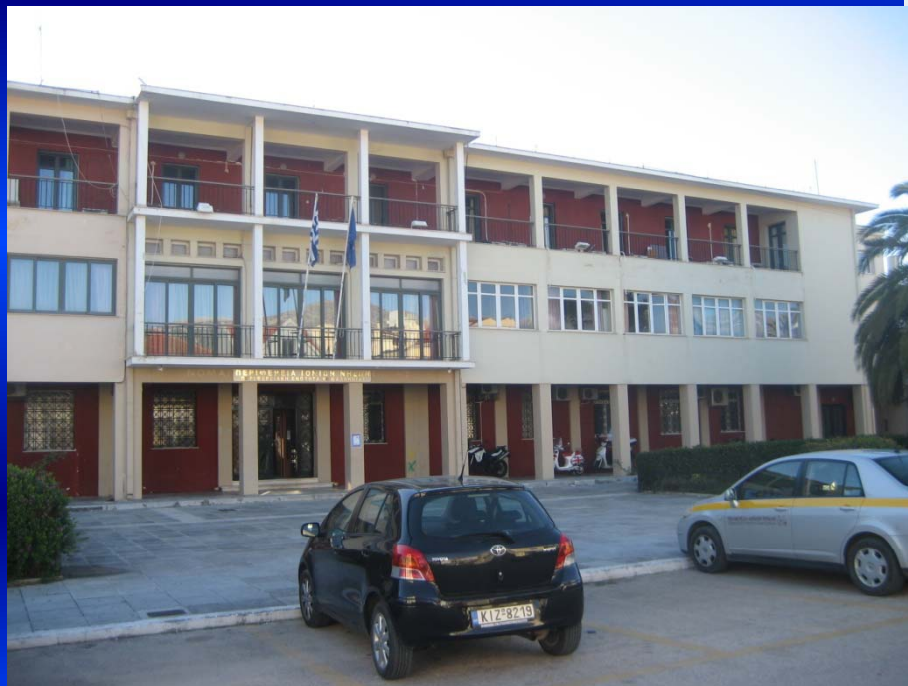
•Μνημεία από οπλισμένο σκυρόδεμα: Τέτοια κτίρια βρίσκονται στο Αργαστόλι και στο Ληξούρι. Κατασκευάστηκαν από το 1953 και έπειτα. Τα κτίρια αυτά είναι κυρίως διοικητικής χρήσης και Μουσεία. Έχουν αρκετούς οπλισμούς στα στοιχεία σκυροδέματος και ορισμένα από αυτά διαθέτουν και τοιχώματα.

•Μνημειακές κατασκευές και άλλα κτίρια πολιτιστικής κληρονομιάς από φέρουσα τοιχοποιία: Τα κτίρια αυτά έχουν λειτουργία ως Ναοί ή ως εκπαιδευτήρια (σε οικισμούς κυρίως) και είναι μονώροφα ή διώροφα. Τα κτίρια αυτά είναι δομημένα κυρίως με βάση παραδοσιακές αντισεισμικές τεχνικές.

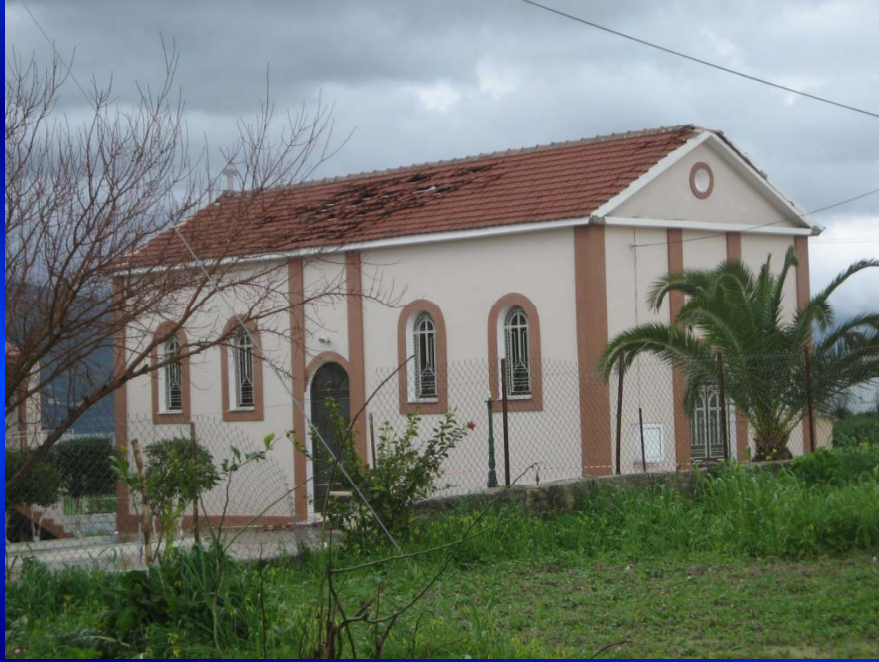
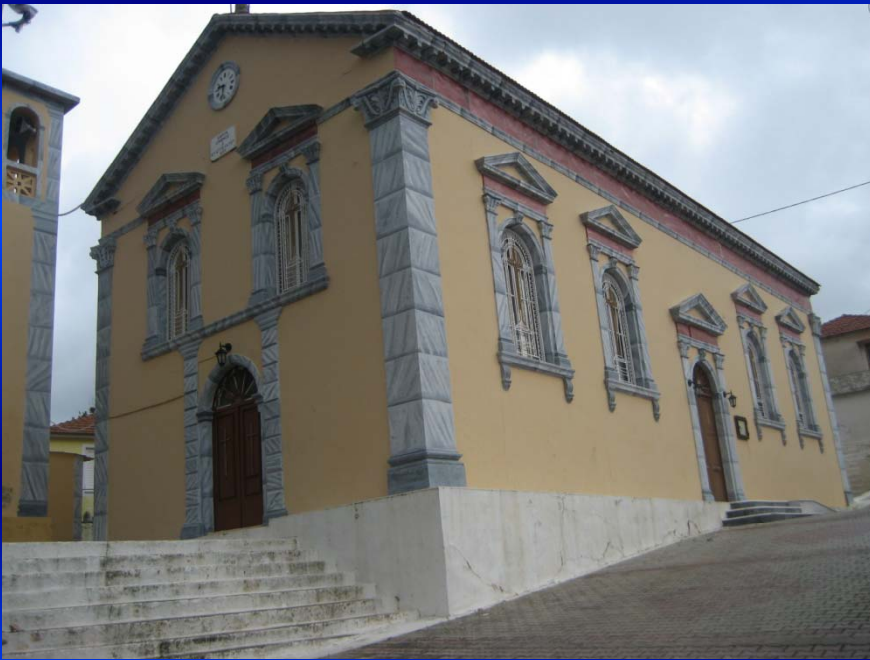
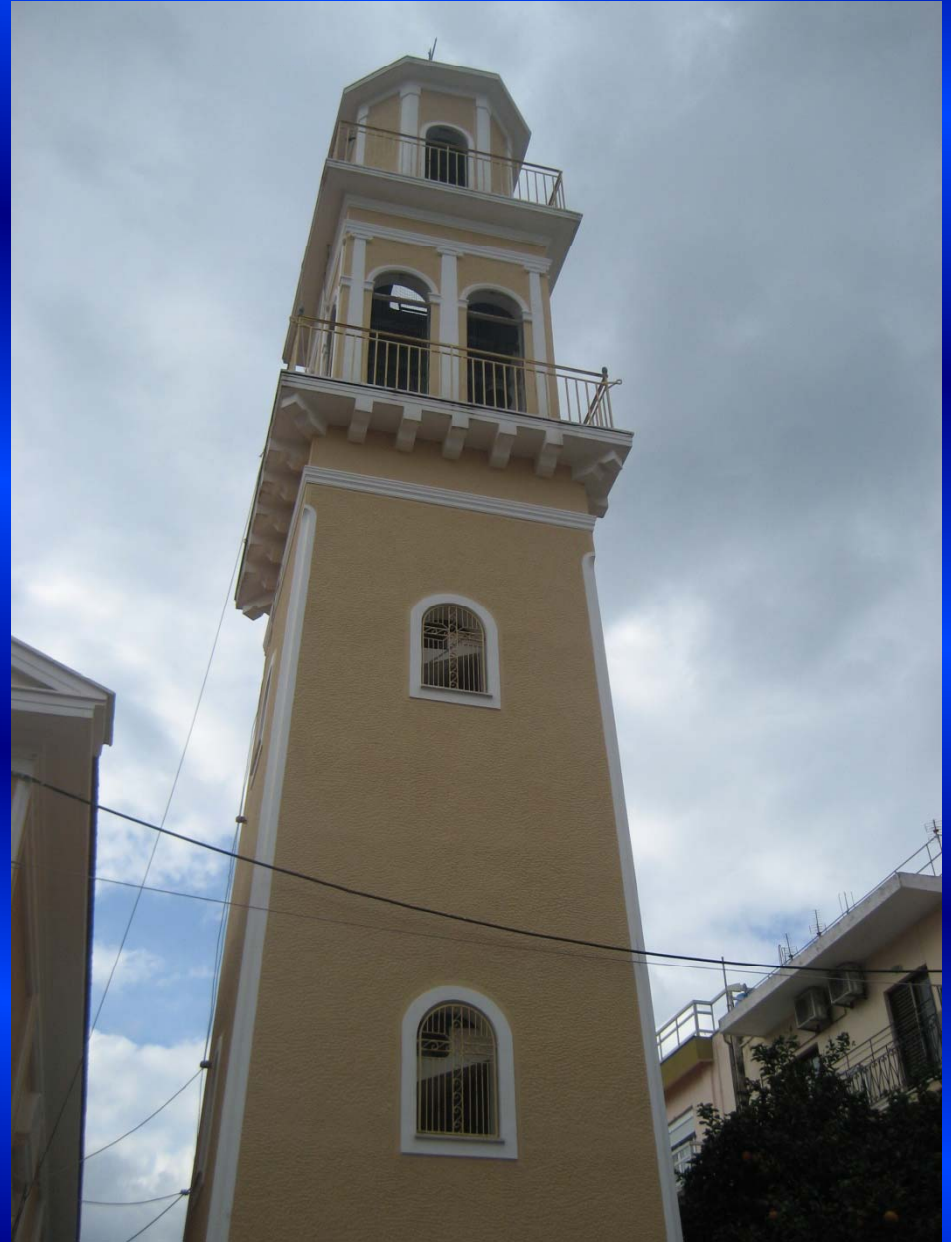
• **Μνημεία από οπλισμένο σκυρόδεμα:** Τέτοια κτίρια βρίσκονται στο Αργοστόλι και στο Ληξούρι. Κατασκευάστηκαν από το 1953 και έπειτα. Τα κτίρια αυτά είναι κυρίως διοικητικής χρήσης και Μουσεία. Έχουν αρκετούς οπλισμούς στα στοιχεία σκυροδέματος και ορισμένα από αυτά διαθέτουν και τοιχώματα.

• **Μνημειακές κατασκευές και άλλα κτίρια πολιτιστικής κληρονομιάς από φέρουσα τοιχοποιία:** Τα κτίρια αυτά έχουν λειτουργία ως Ναοί ή ως εκπαιδευτήρια (σε οικισμούς κυρίως) και είναι μονώροφα ή διώροφα. Είναι δομημένα κυρίως με βάση παραδοσιακές αντισεισμικές τεχνικές.

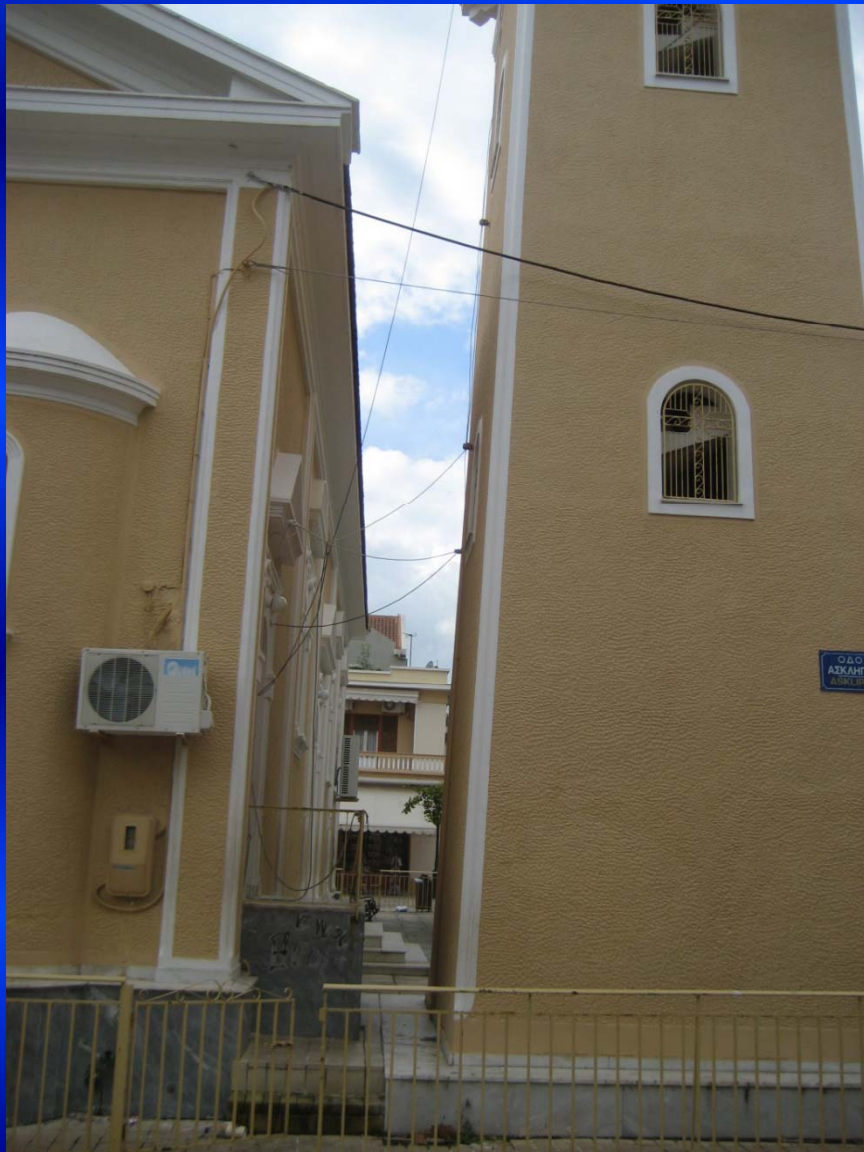
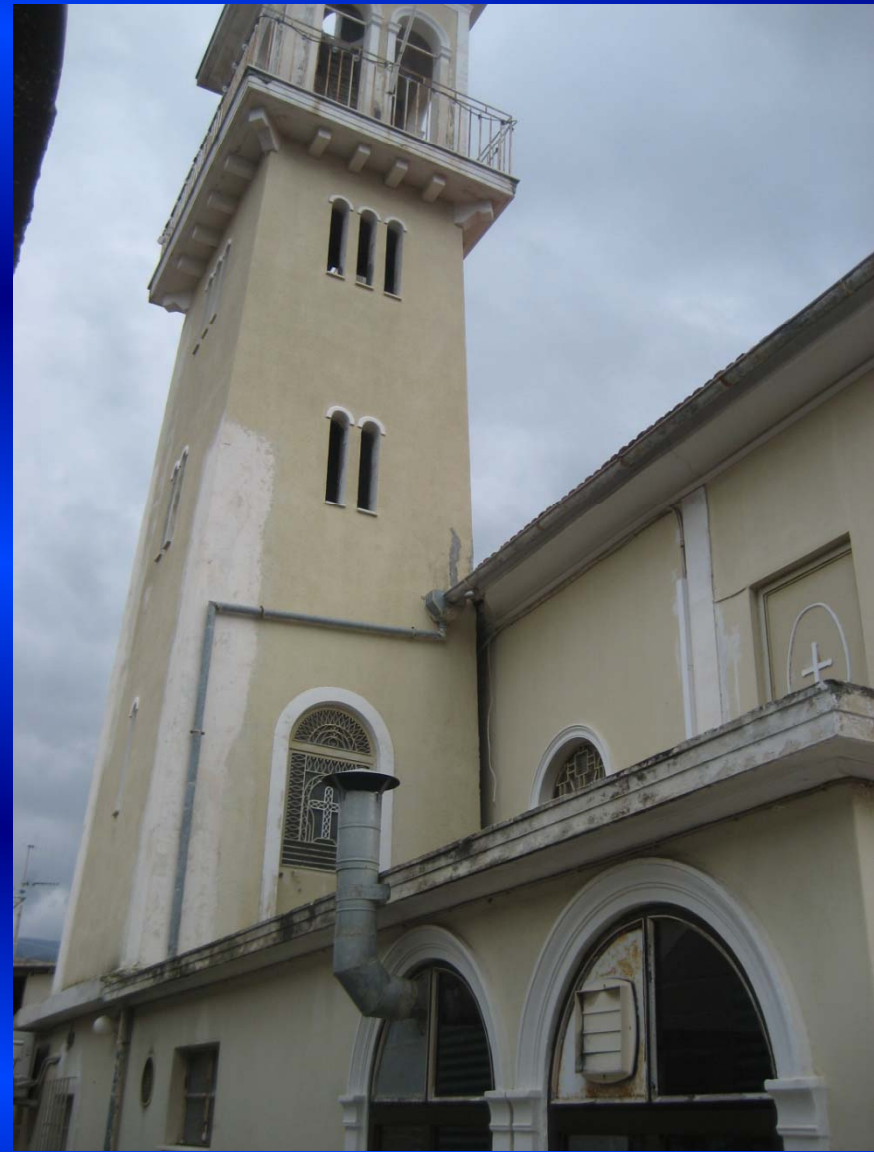
Κατασκευή κωδωνοστασίων σε απόσταση από τον κυρίως Ναό. Σε περίπτωση επαφής, αναμένονται βλάβες από το σημείο επαφής προς το εξέχον τμήμα του κωδωνοστασίου.

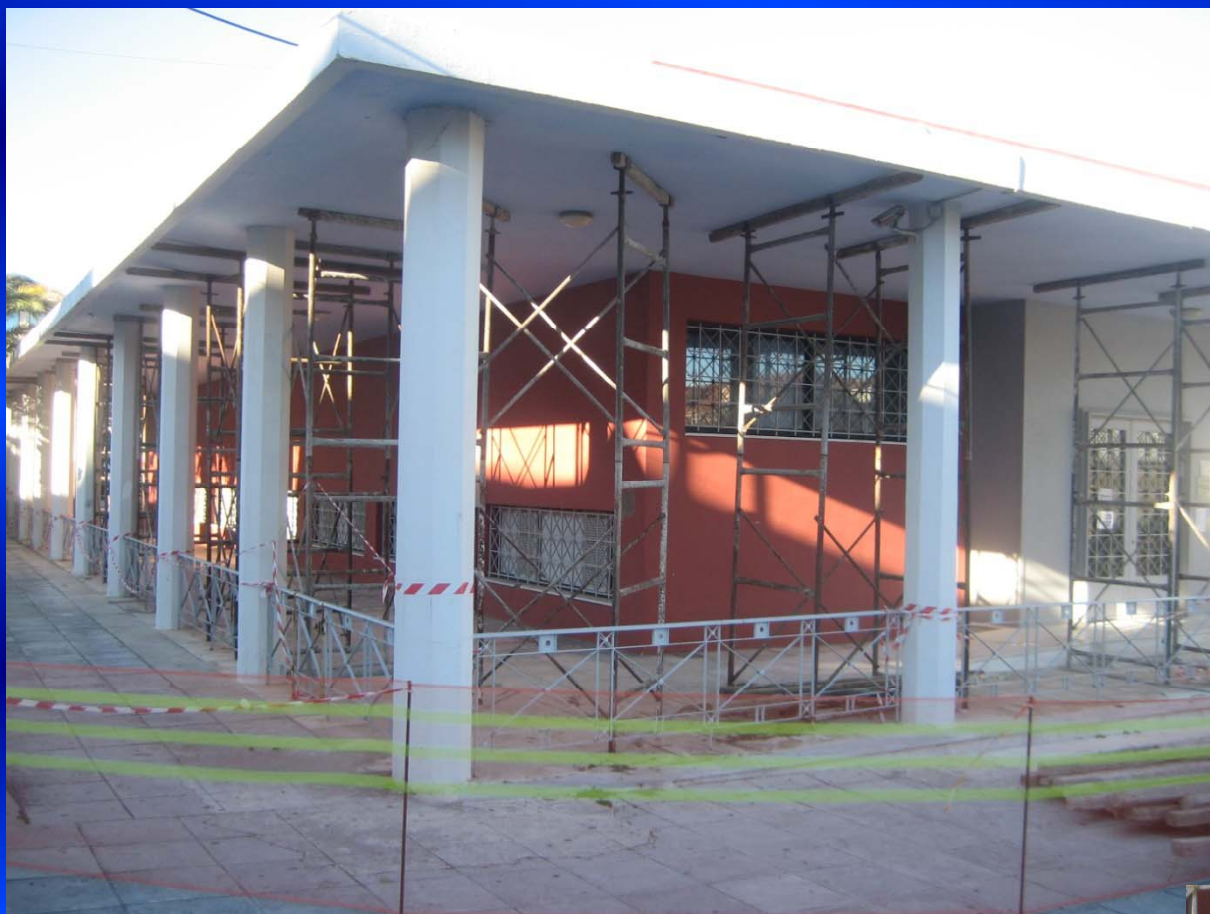
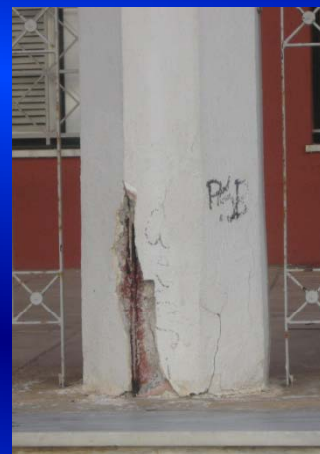
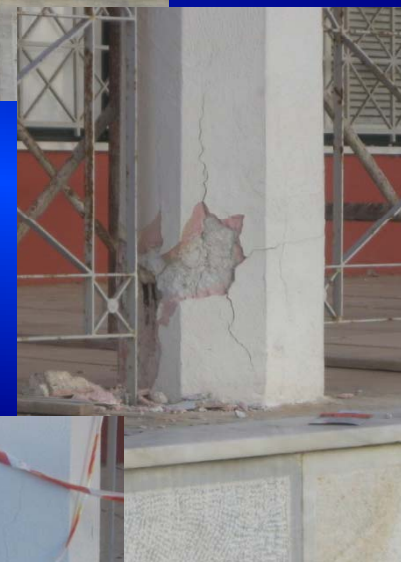
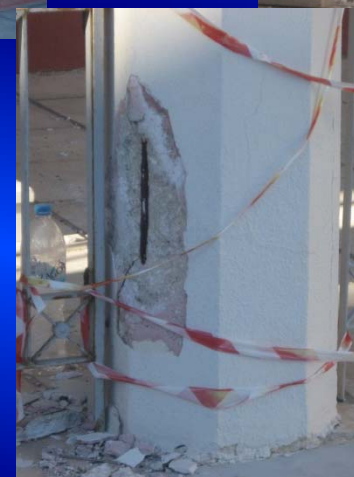
Αρχαιολογικό μουσείο Αργοστολίου.
Ανάδειξη προβλημάτων που
προϋπήρχαν.

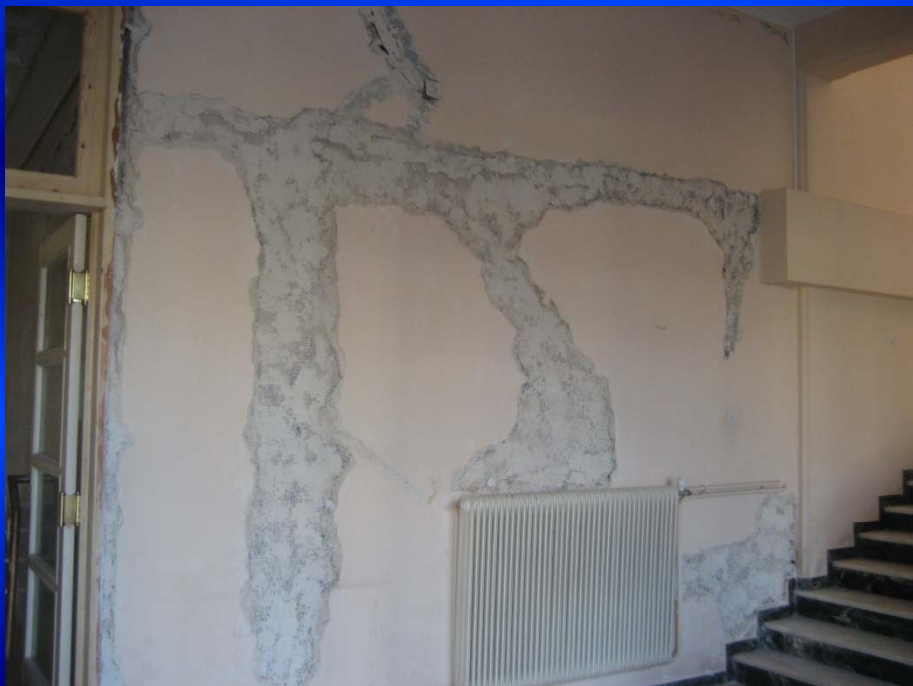
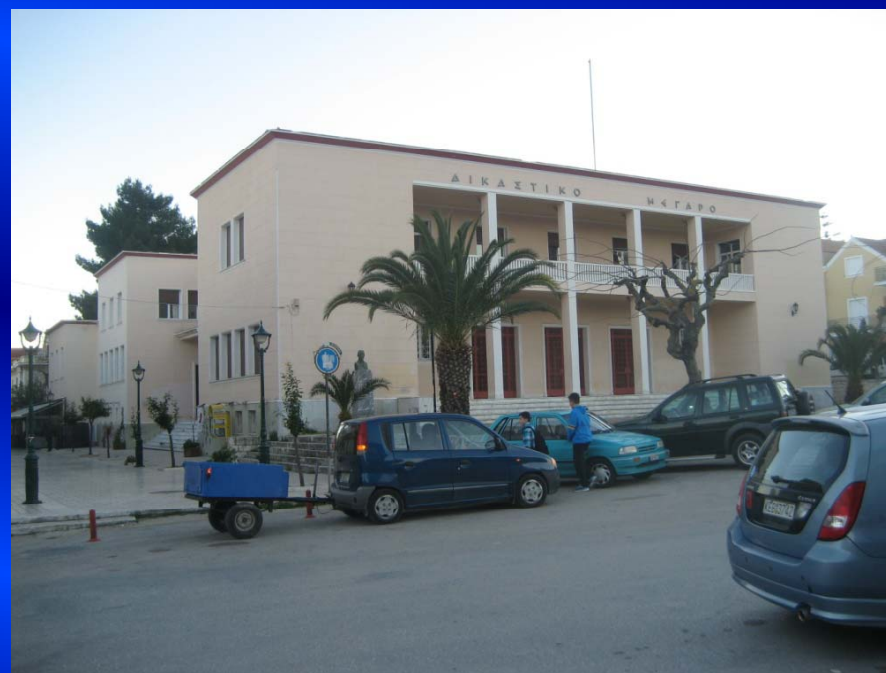
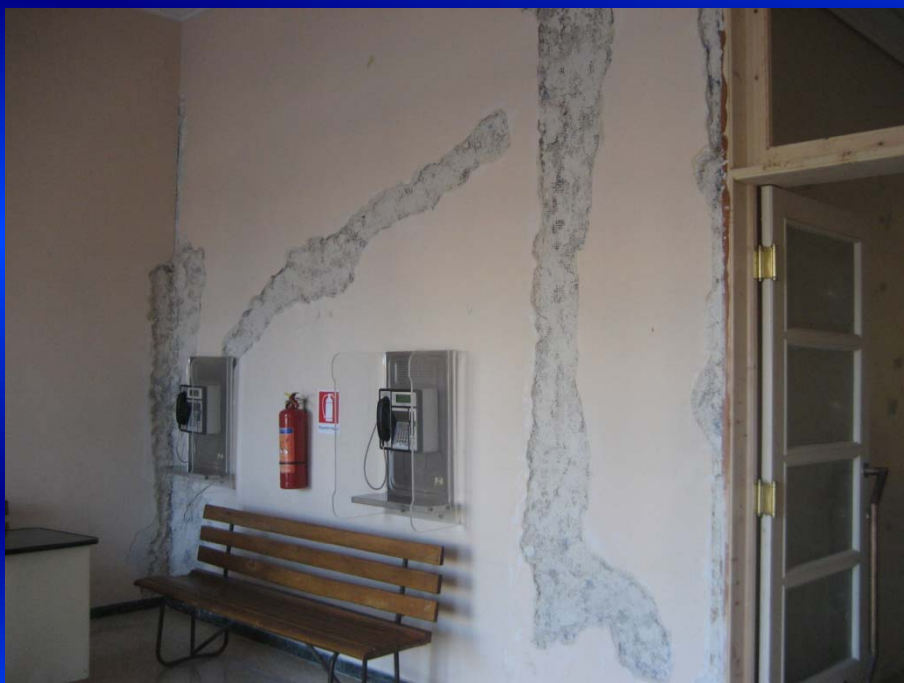
Δικαστικό Μέγαρο στο Αργοστόλι.
Ρηγματώσεις στο εσωτερικό και
έναρξη αποκαταστάσεων.

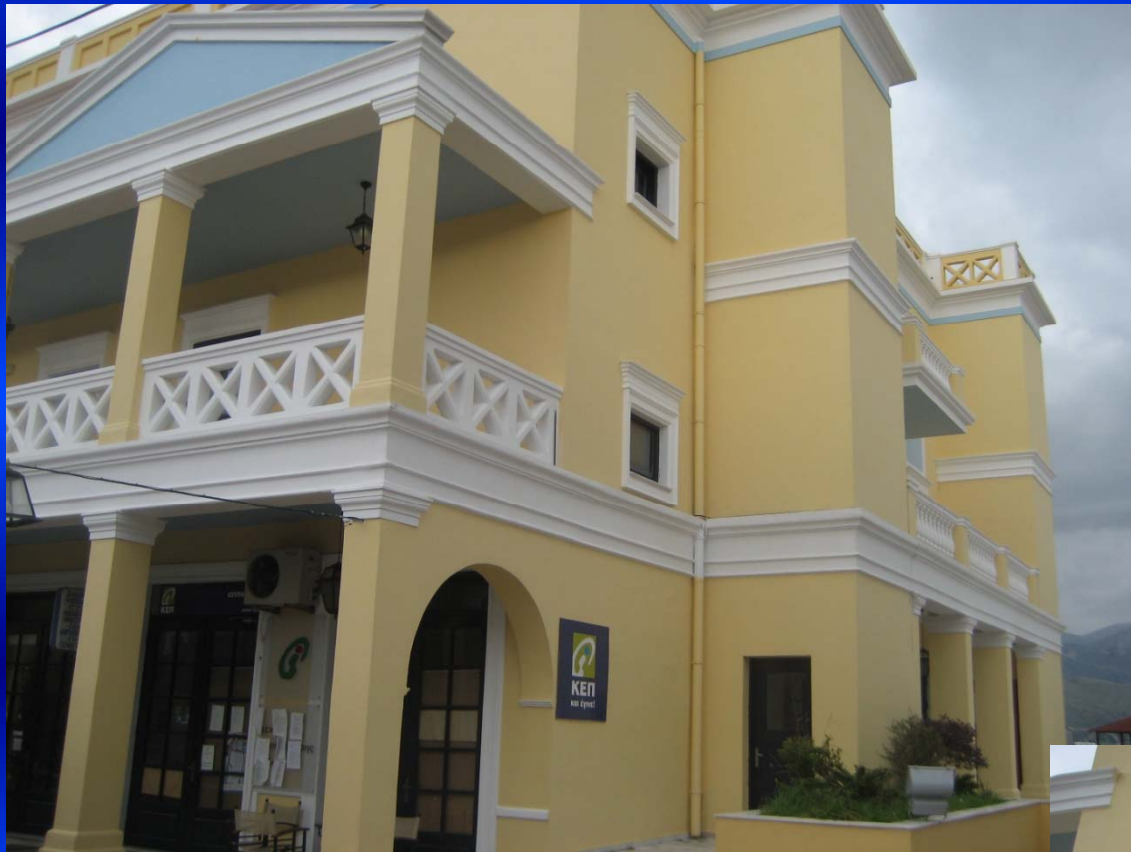
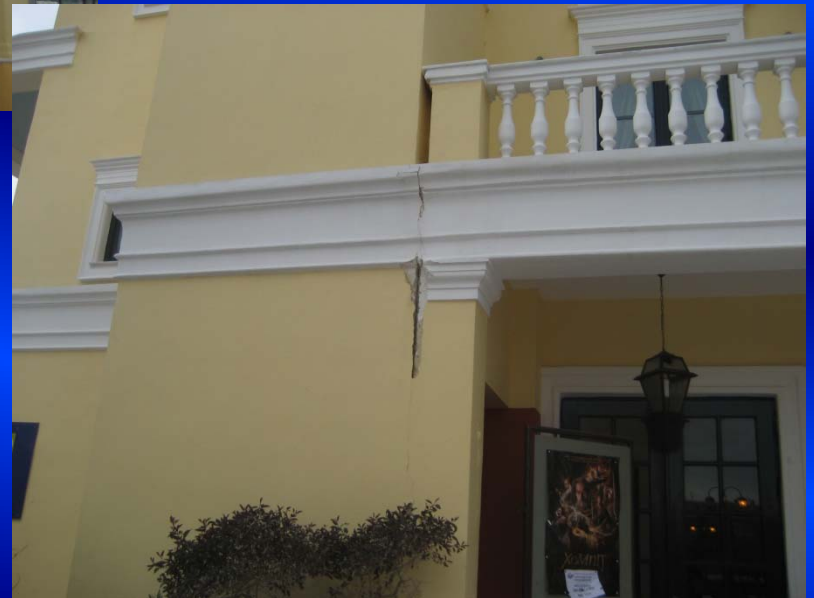
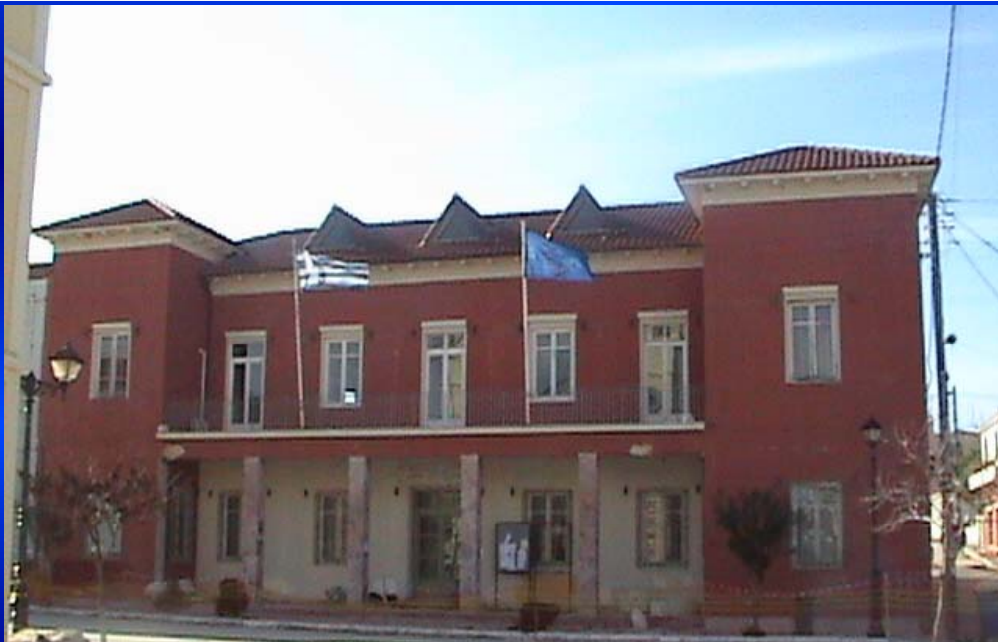
Δημαρχείο στο Ληξούρι. Βλάβες με απώλεια επιχρίσματος σε τοιχοποιία εσωτερικά. Απώλεια επικάλυψης οπλισμών σε στοιχείο υποστυλώματος. Πτώσεις επίπλων.

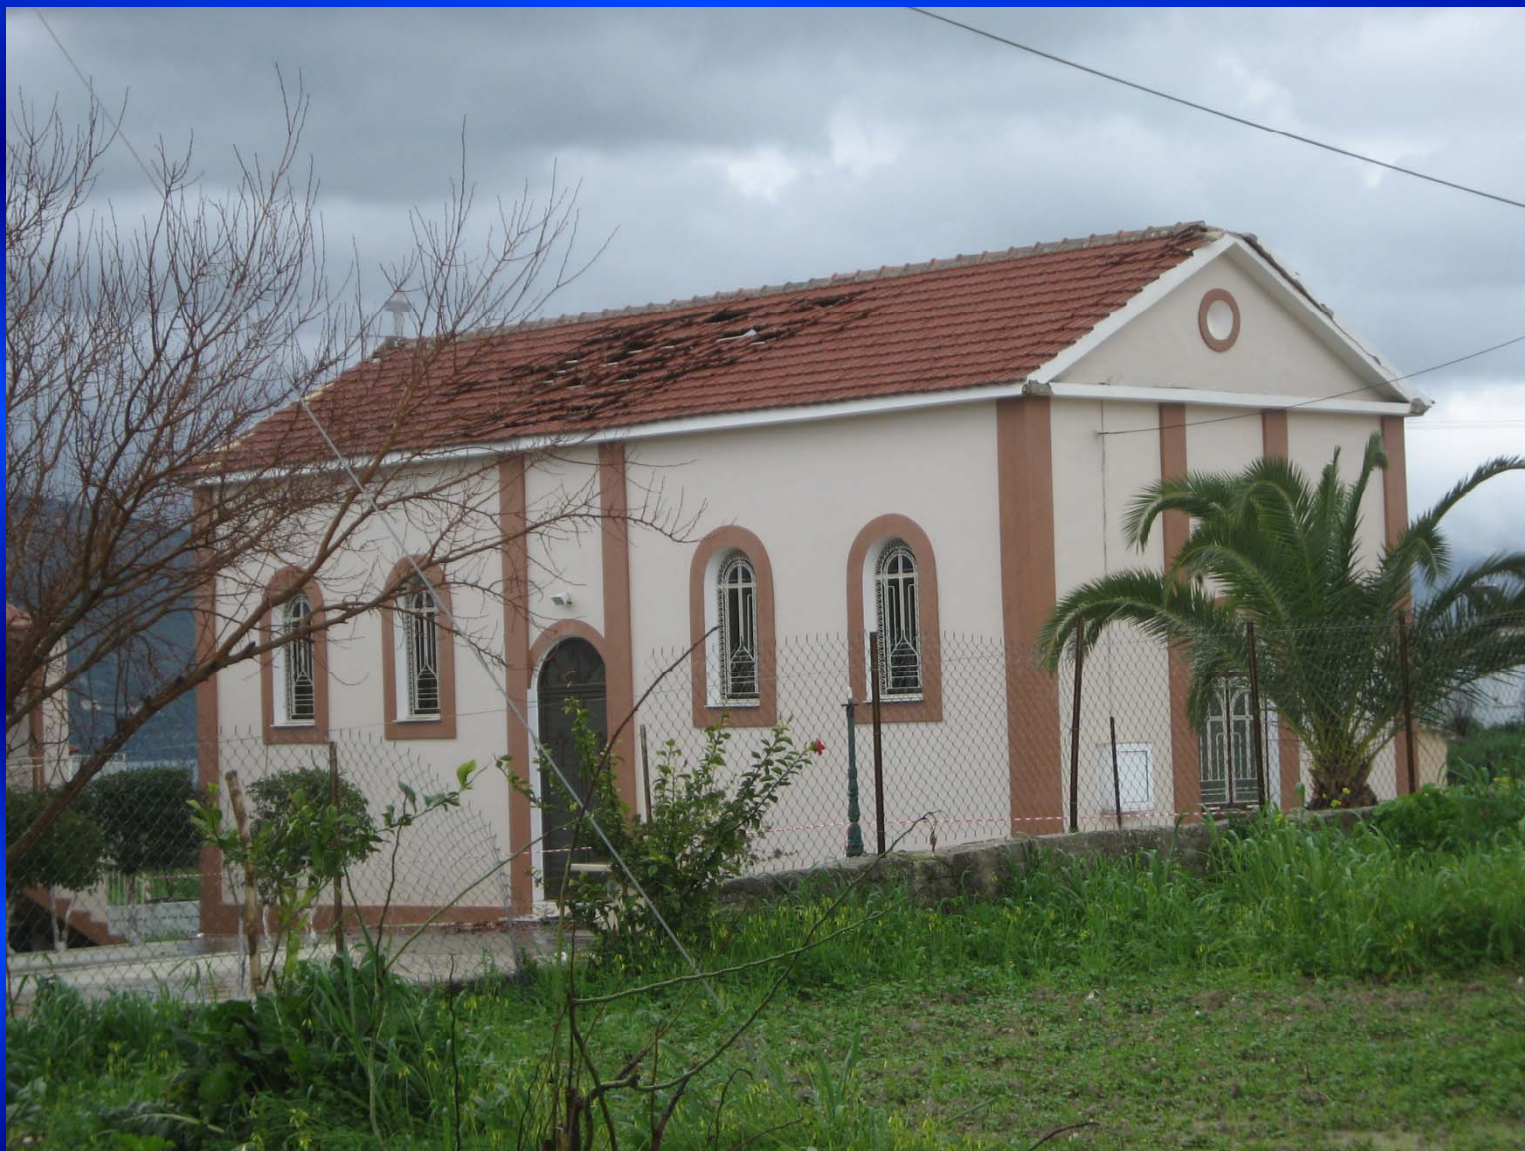
Ναός, στον Άγιο Δημήτριο. Συχνά εμφανιζόμενη βλάβη μετακίνησης κεραμιδιών.

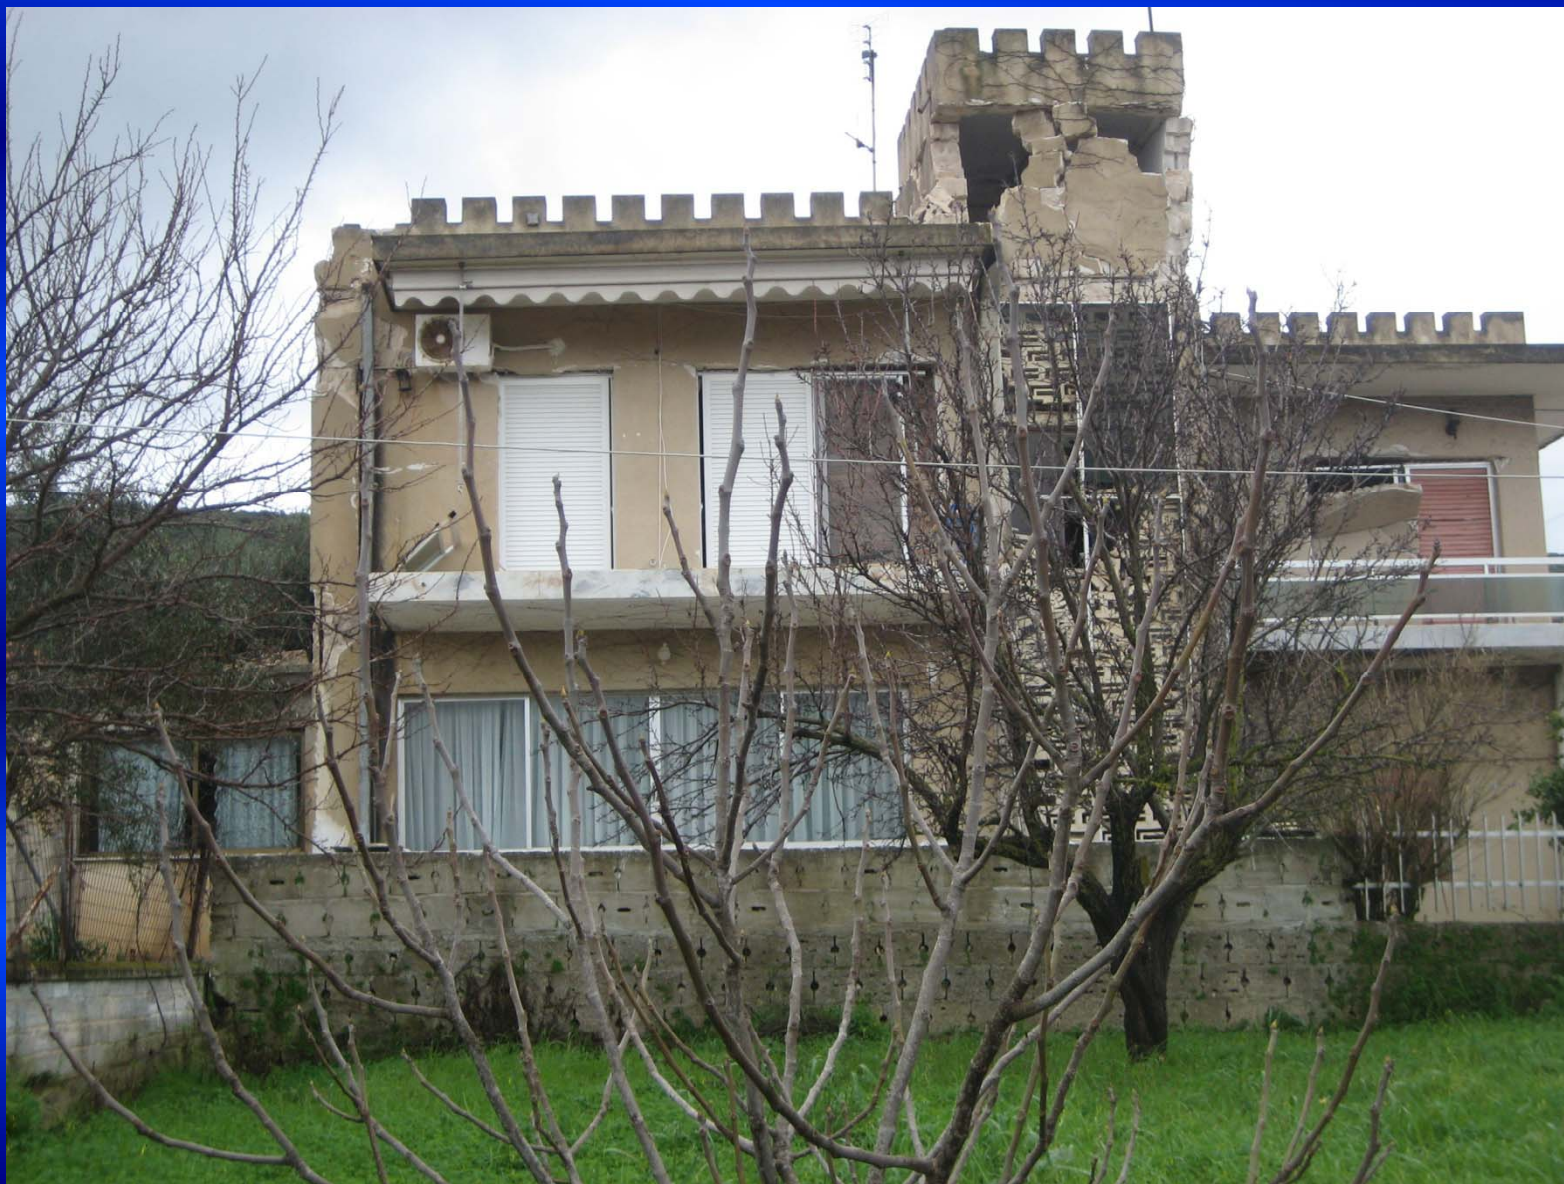
Κτίριο στο Λιβάδι. Αστοχίες σε δομικά στοιχεία από φέρουσα τοιχοποιία.

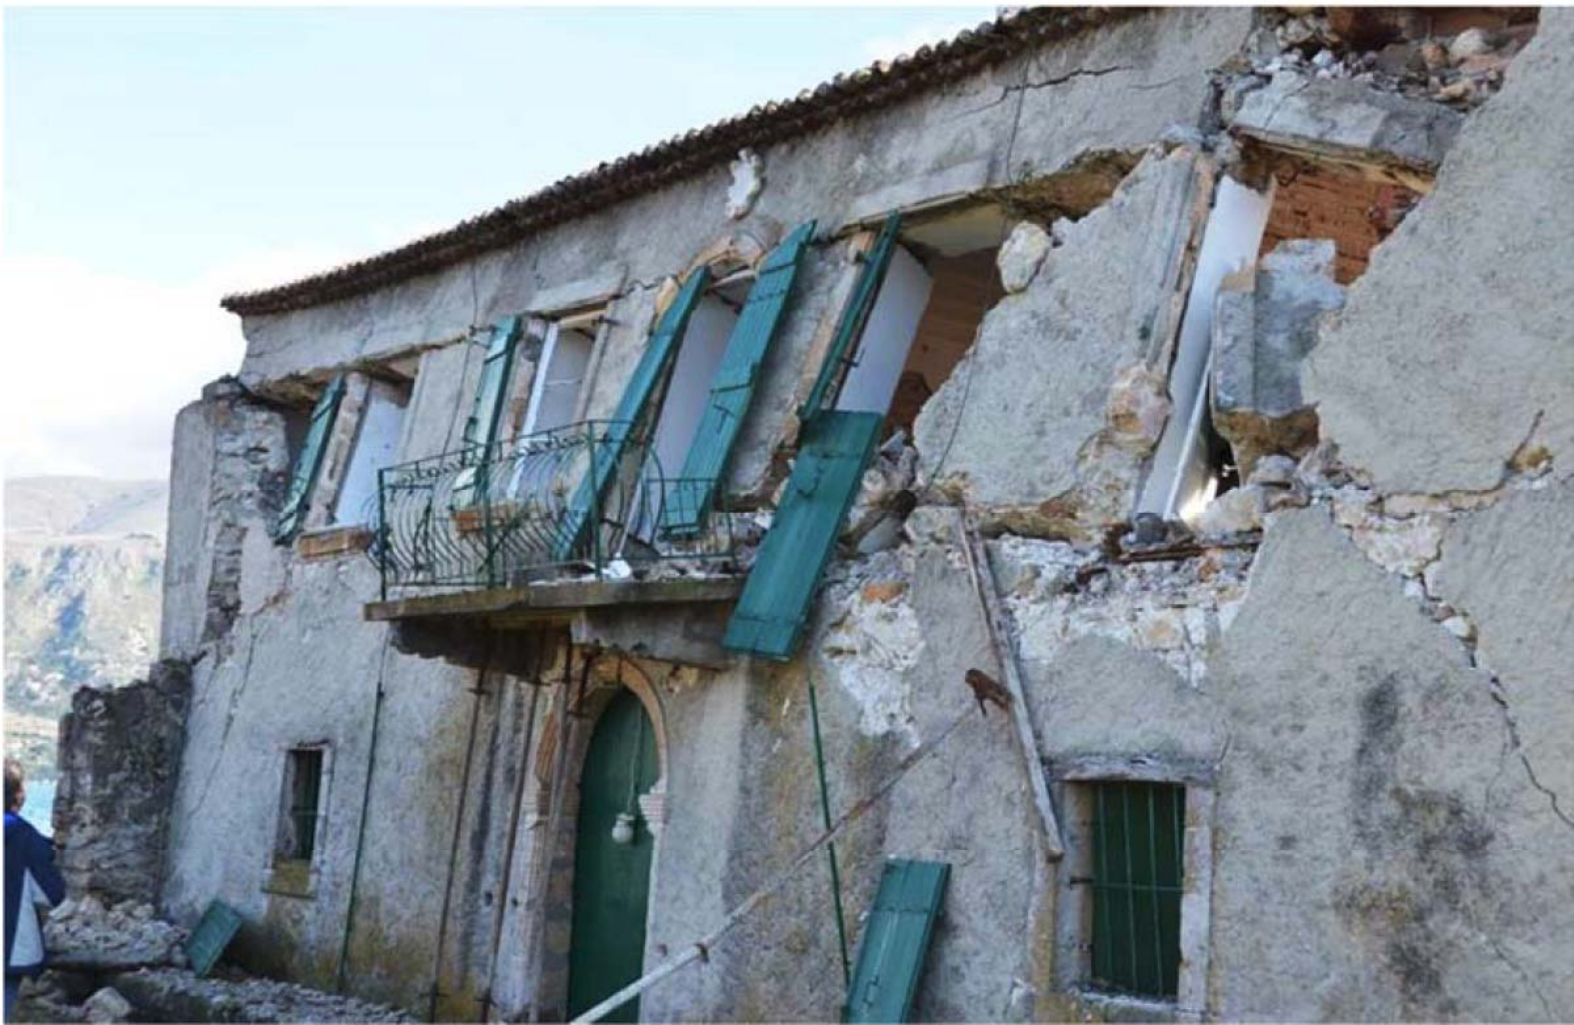
Μερική κατάρρευση κτιρίου πολιτιστικής κληρονομιάς στο Λιβιάδι. Κατασκευή 17^{ος} αιώνας. Το κτίριο είχε βλάβες στους σεισμούς του 1953, οι οποίες είχαν επισκευαστεί.

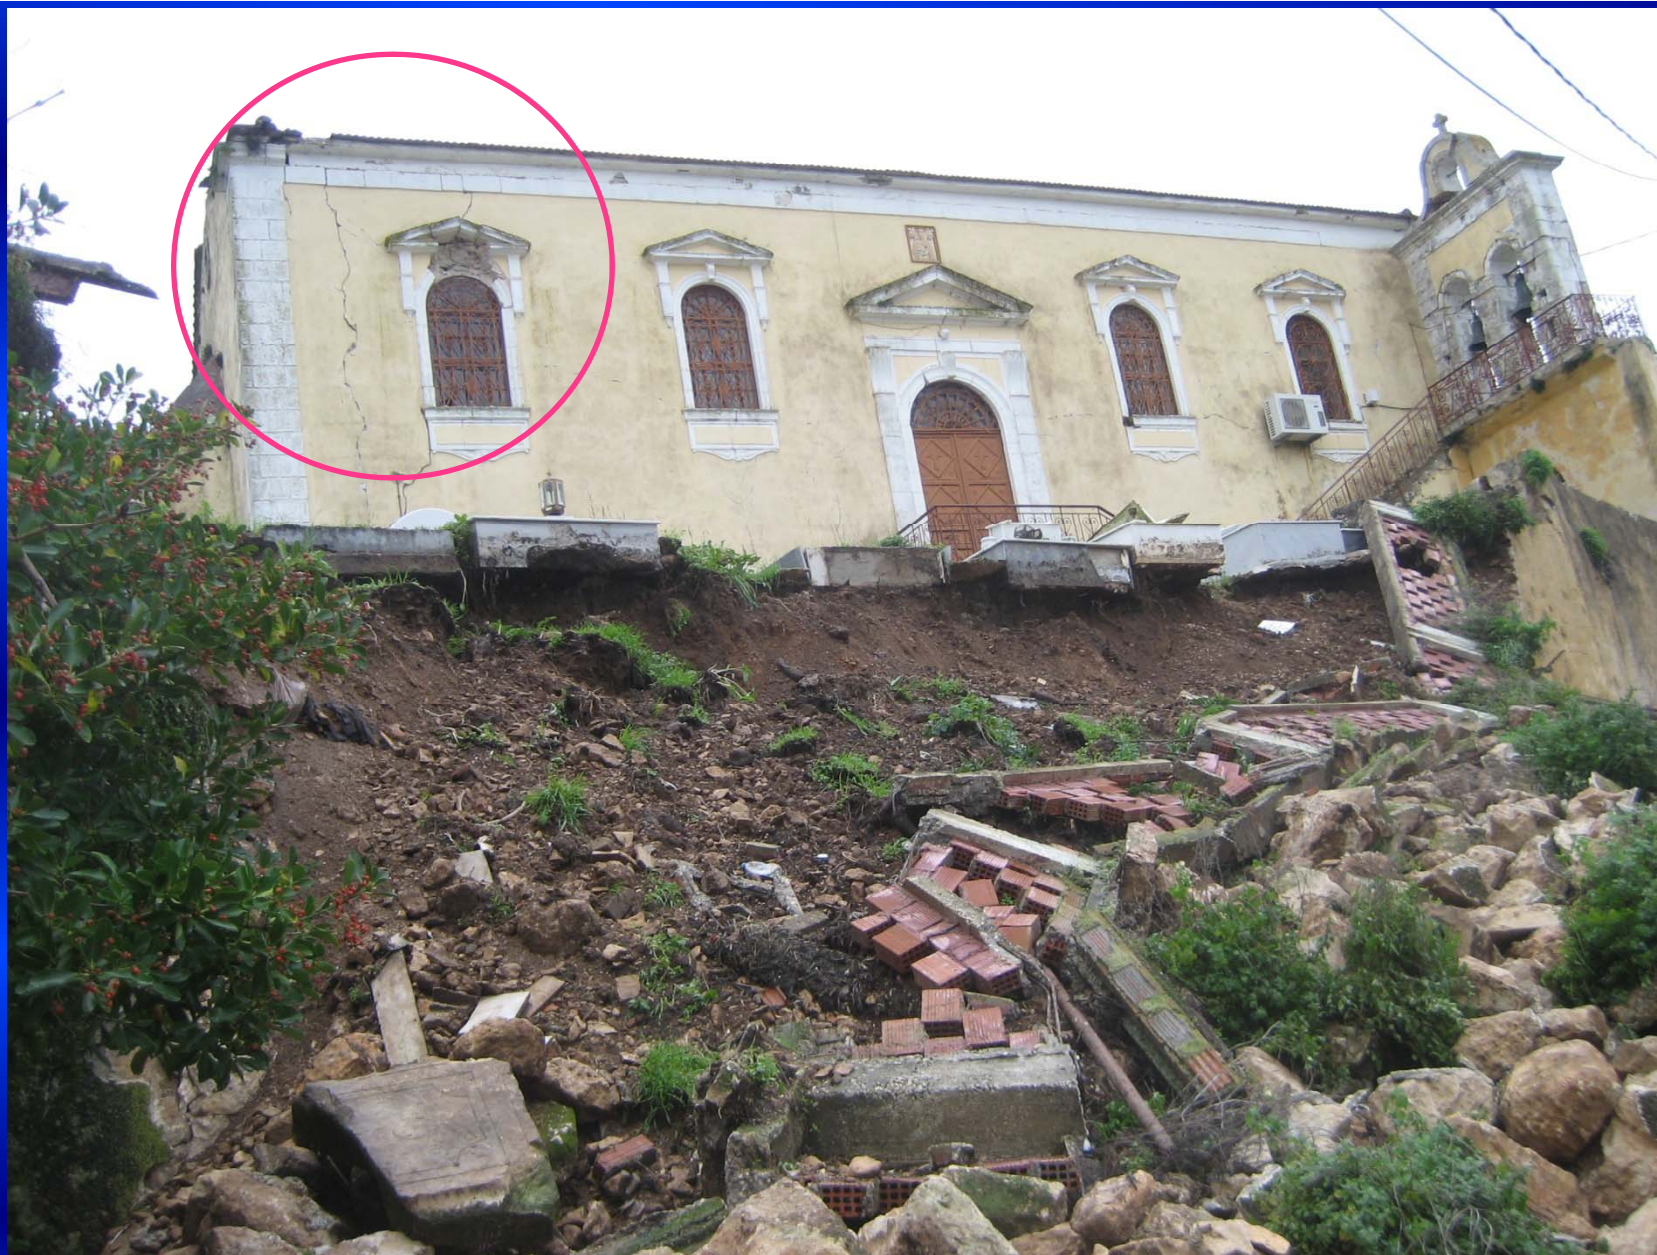
Ναός στη Βιλατόρια. Κατακόρυφες, κυρίως ρωγμές σε φέρουσες λιθοδομές. Το κωδωνοστάσιο κατέρρευσε στον δεύτερο σεισμό.

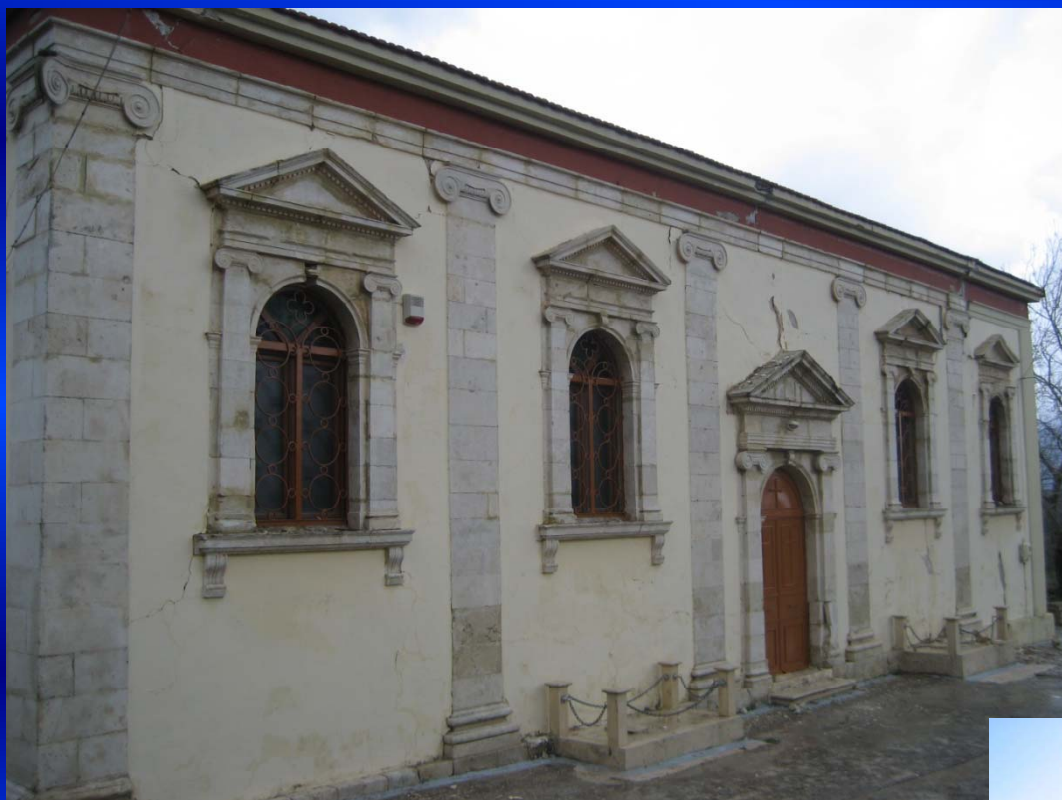
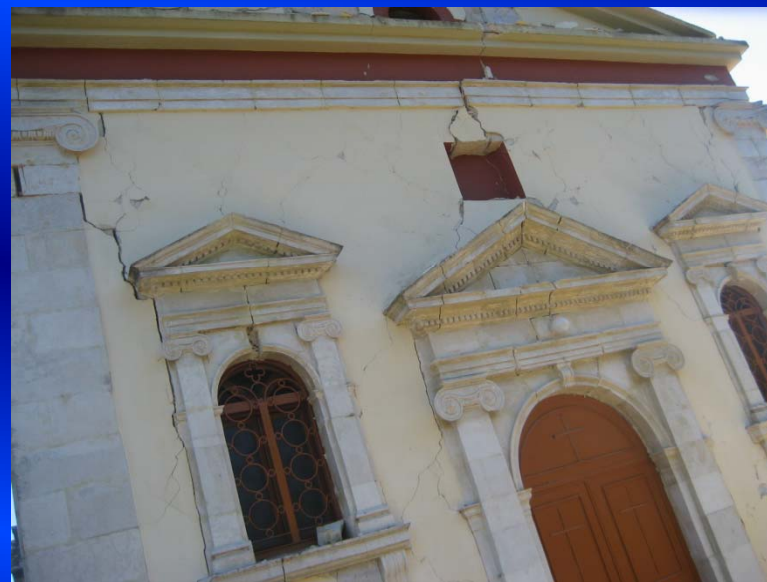
Ναός στην Αγία Θέκλα. Κατακόρυφες, κυρίως ρωγμές σε φέρουσες λιθοδομές. Κατά τον δεύτερο σεισμό επιδεινώθηκαν τα ρήγματα που δημιουργήθηκαν κατά τον δεύτερο σεισμό.

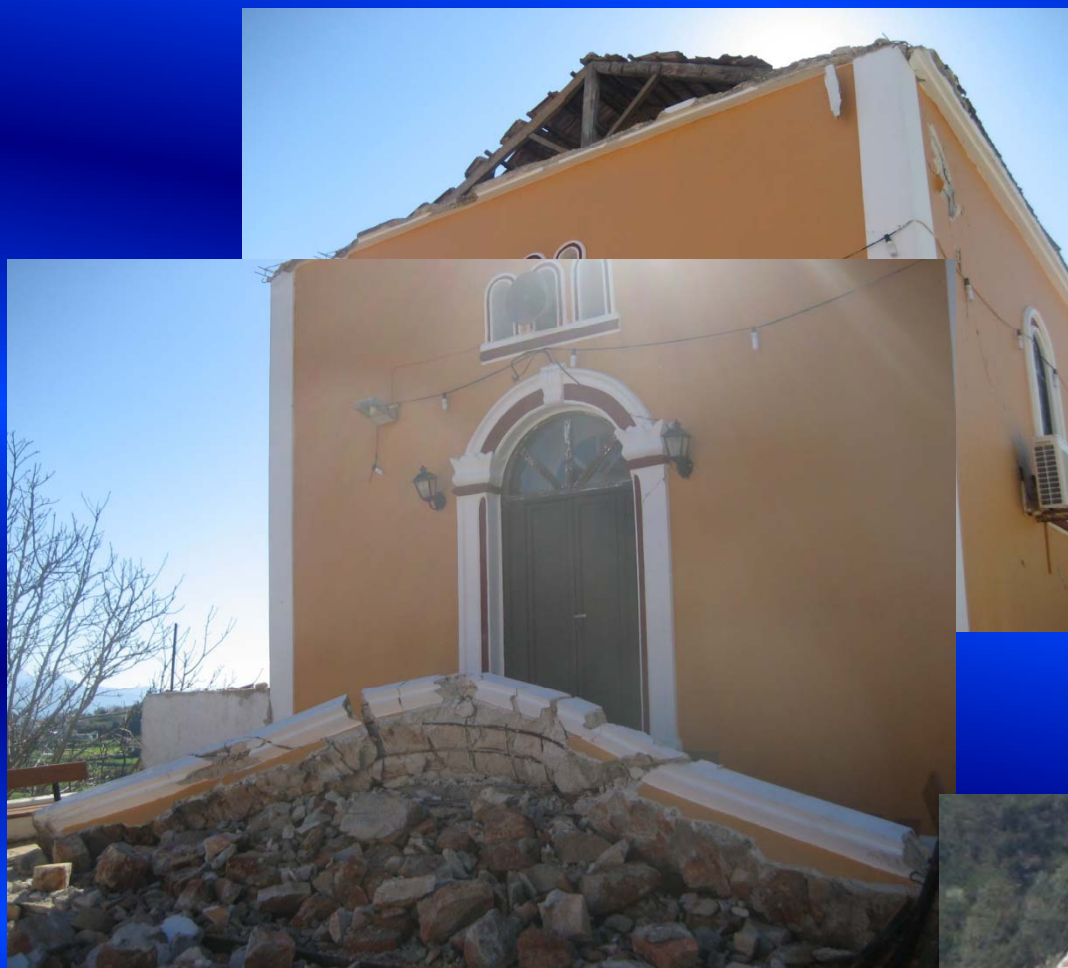
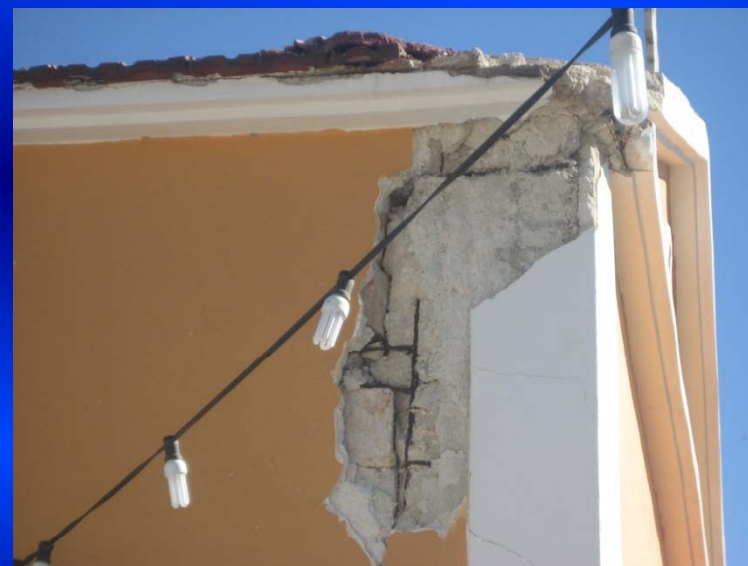
Ναός στην Αγία Θέκλα. Πτώση της μετώπης στο άκρο της δίριχτης στέγης. Στοιχεία του φέροντος οργανισμού από σπλισμένο σκυρόδεμα. Μετακινήσεις κεράμων.
