ΗΜΕΡΙΔΑ, Θεσσαλονίκη 2/7/2014

“Εμπειρίες και διδάγματα από τους σεισμούς της Κεφαλονιάς 2014”

“Συμπεριφορά Ιστορικών Κτιρίων και Μνημείων”

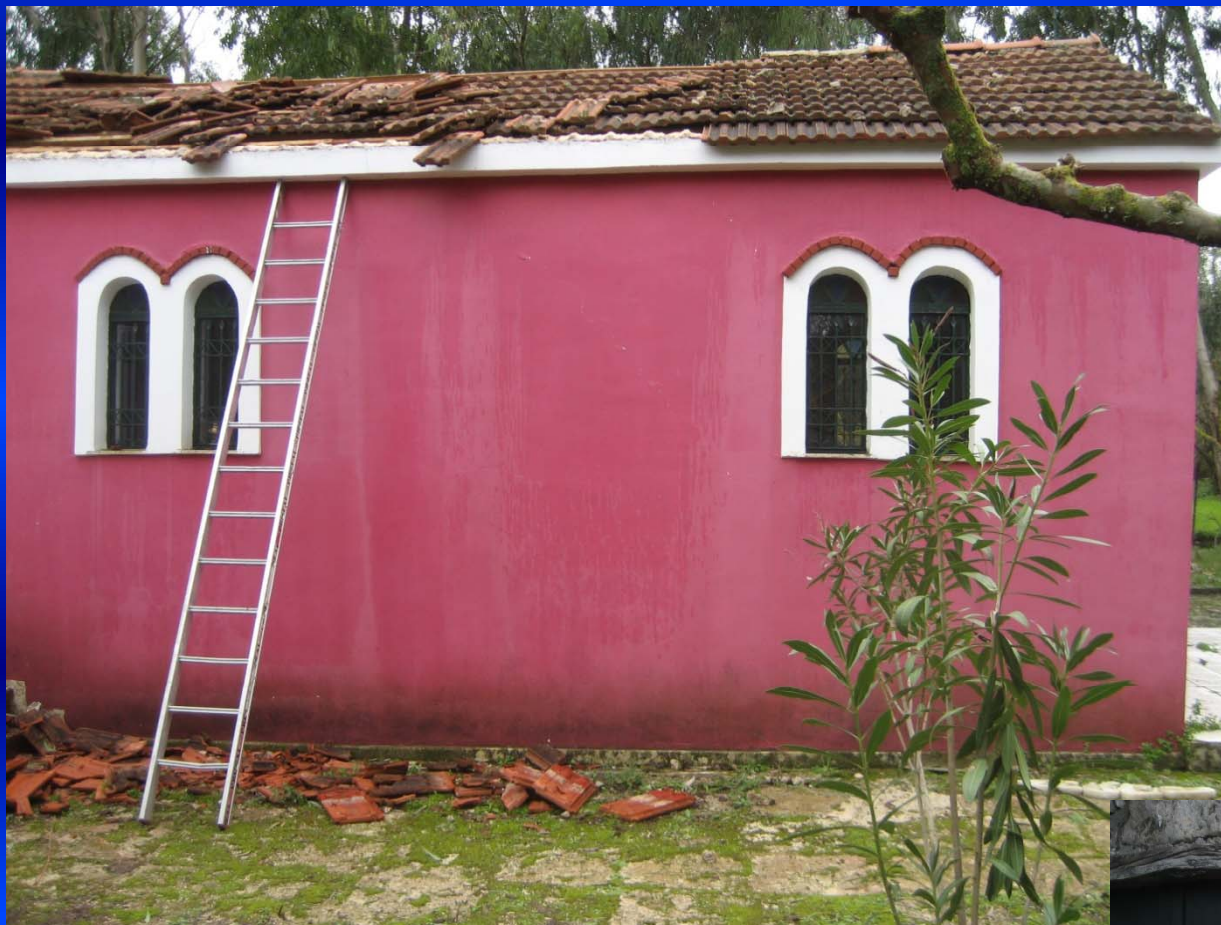
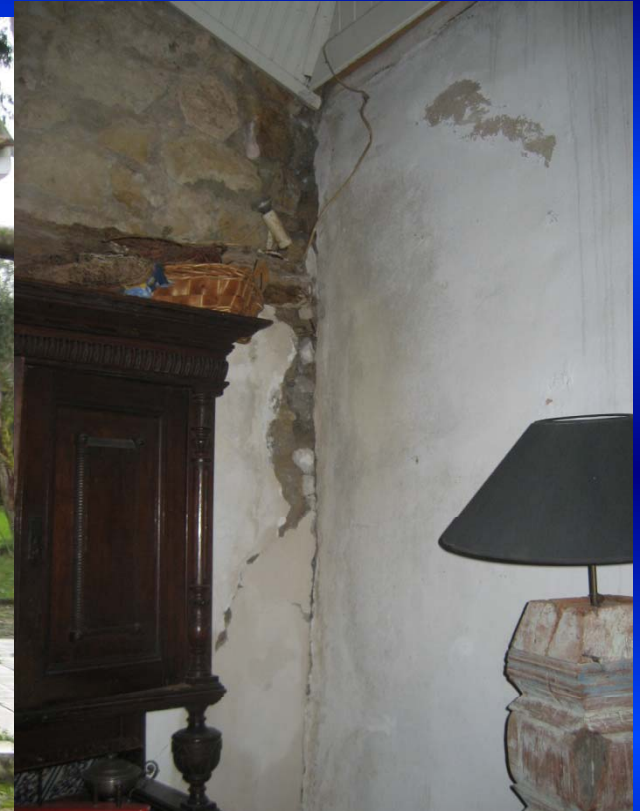
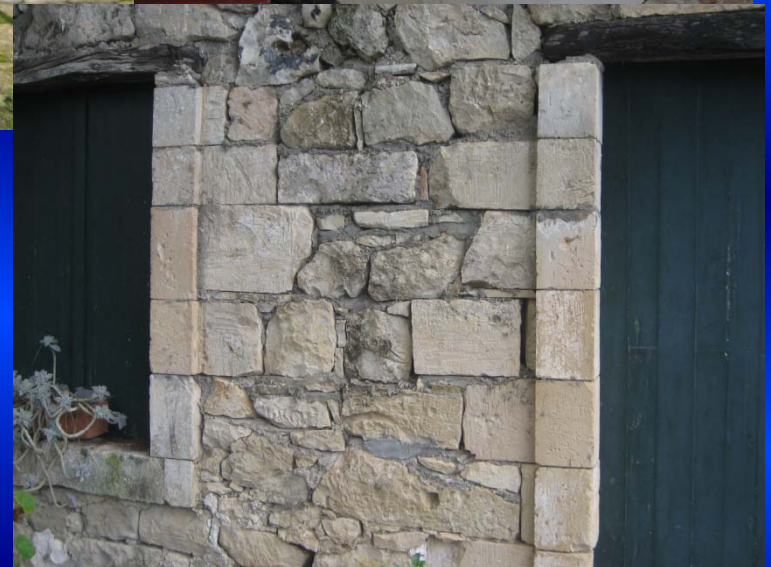
Ναός από φέρουσα τοιχοποιία στα Μονοπολάτα. Μετακινήσεις κεράμων. Διάνοιξη παλαιότερων ρωγμών σε πεσσό κτιρίου, από φέρουσα λιθοδομή.

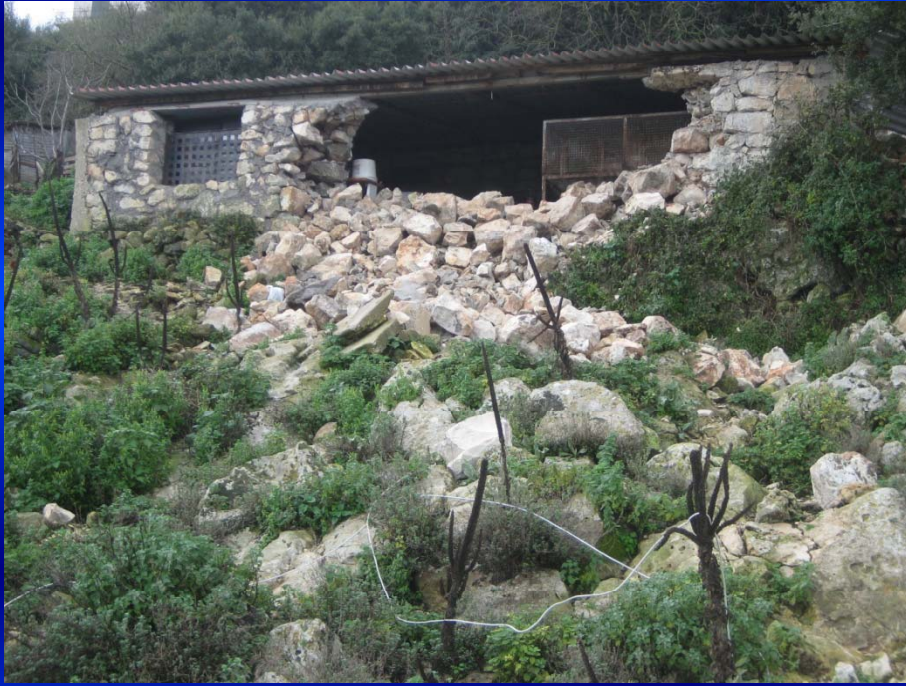
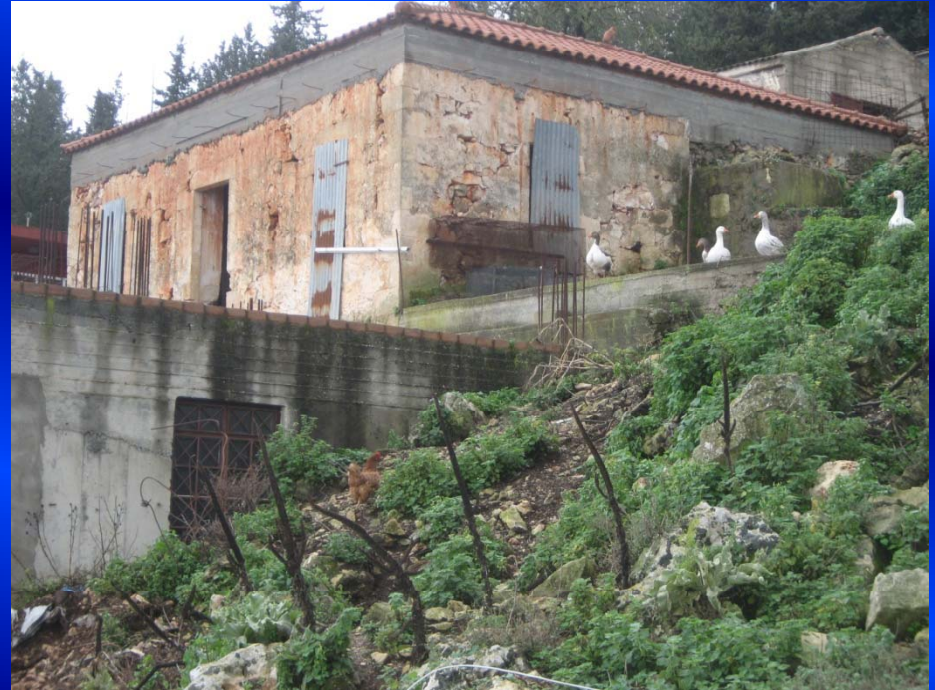
Κτίρια από φέρουσα τοιχοποιία στα Καμιναράτα. Διπλανά κτίρια. Αστοχία των πεσσών σε κτίριο από λιθοδομή με ξύλινη στέγη. Κτίριο από λιθοδομή με σενάζ οπλισμένου σκυροδέματος χωρίς βλάβες.

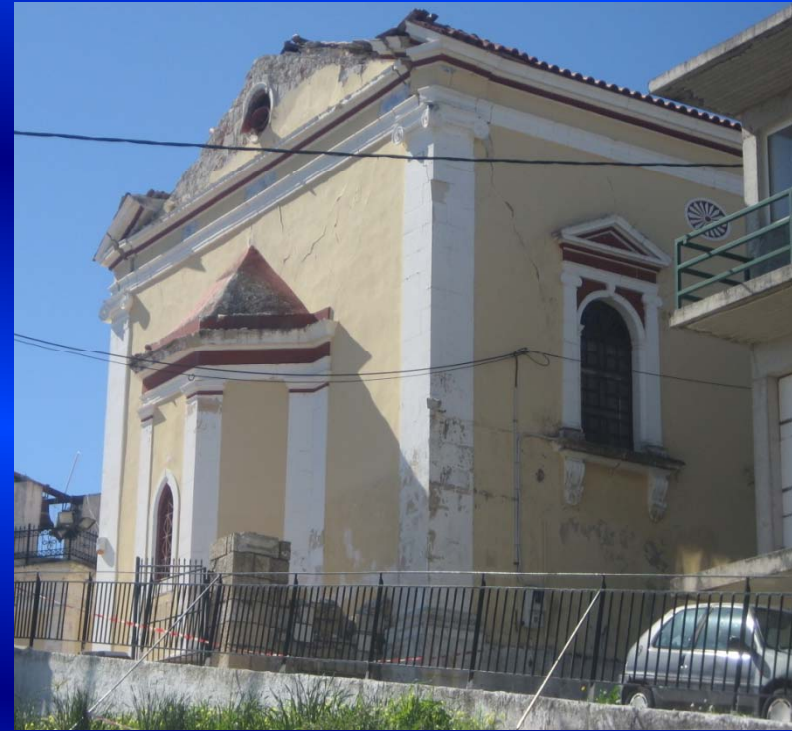
Ναός στα Χαβριάτα. Παρόμοιες ζημιές στους δύο σεισμούς.
Πτώση μετώπης της δίκλινης στέγης κατά τον δεύτερο σεισμό.

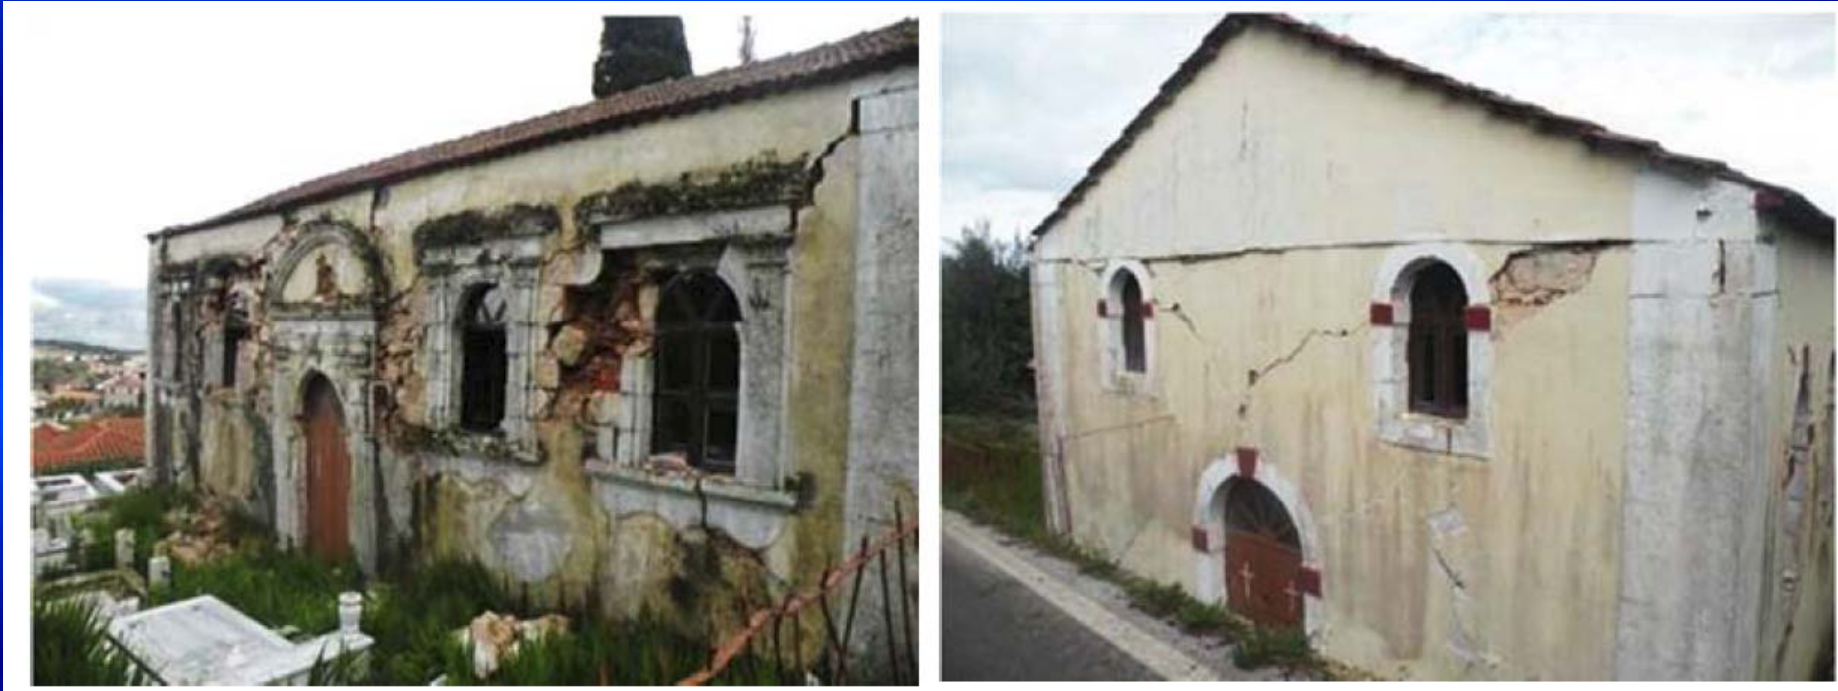
Ναός στα Χαβριάτα. Διαγώνια ρήγματα σε πεσσούς και τοπική αποδιοργάνωση της λιθοδομής.

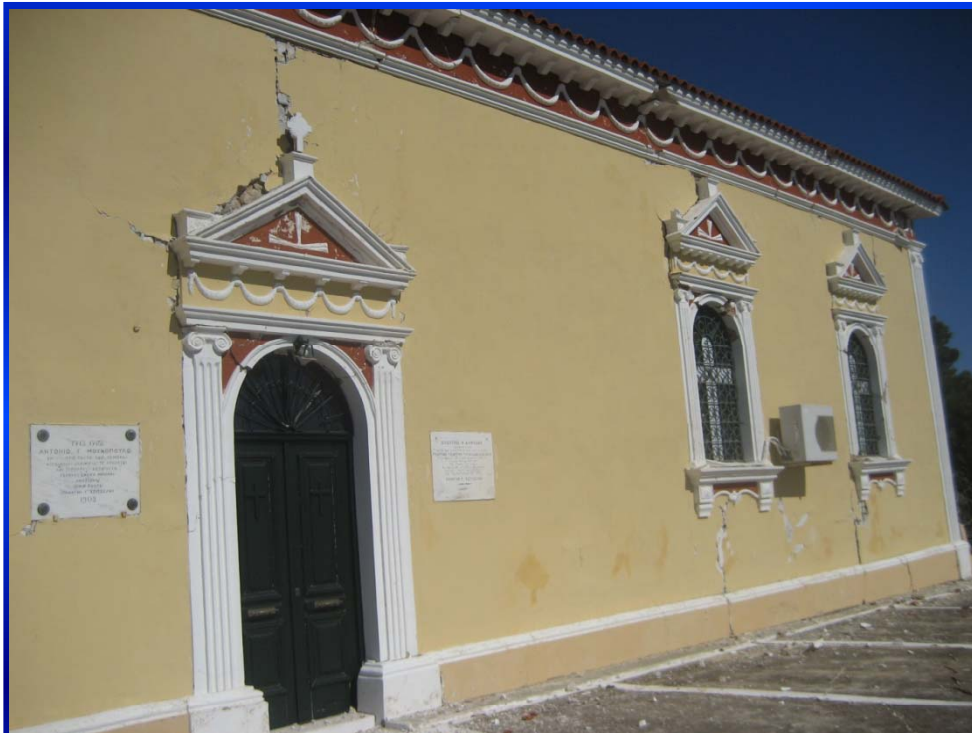
Ναός στα Μαντζαβινάτα. Παρόμοιες ζημιές στους δύο σεισμούς. Αστοχία λιθόκτιστου τοίχου αντιστήριξης.

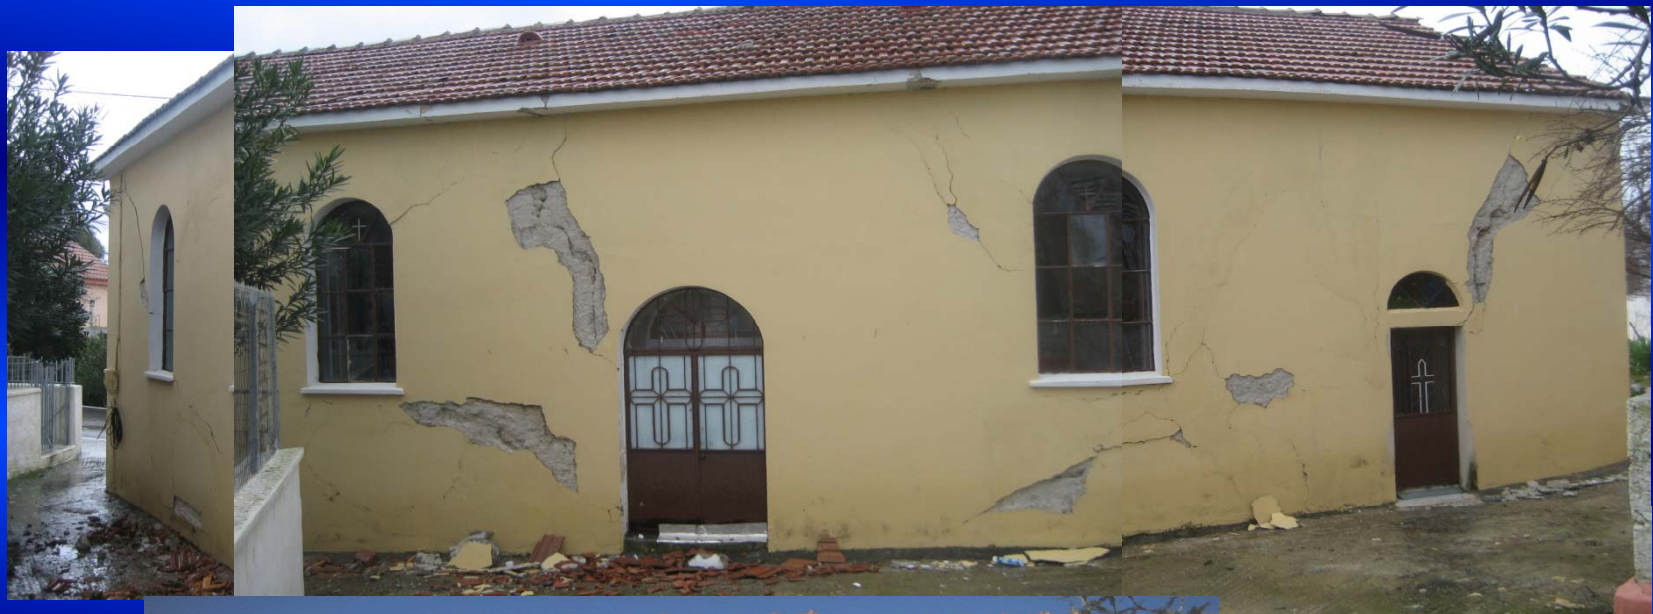
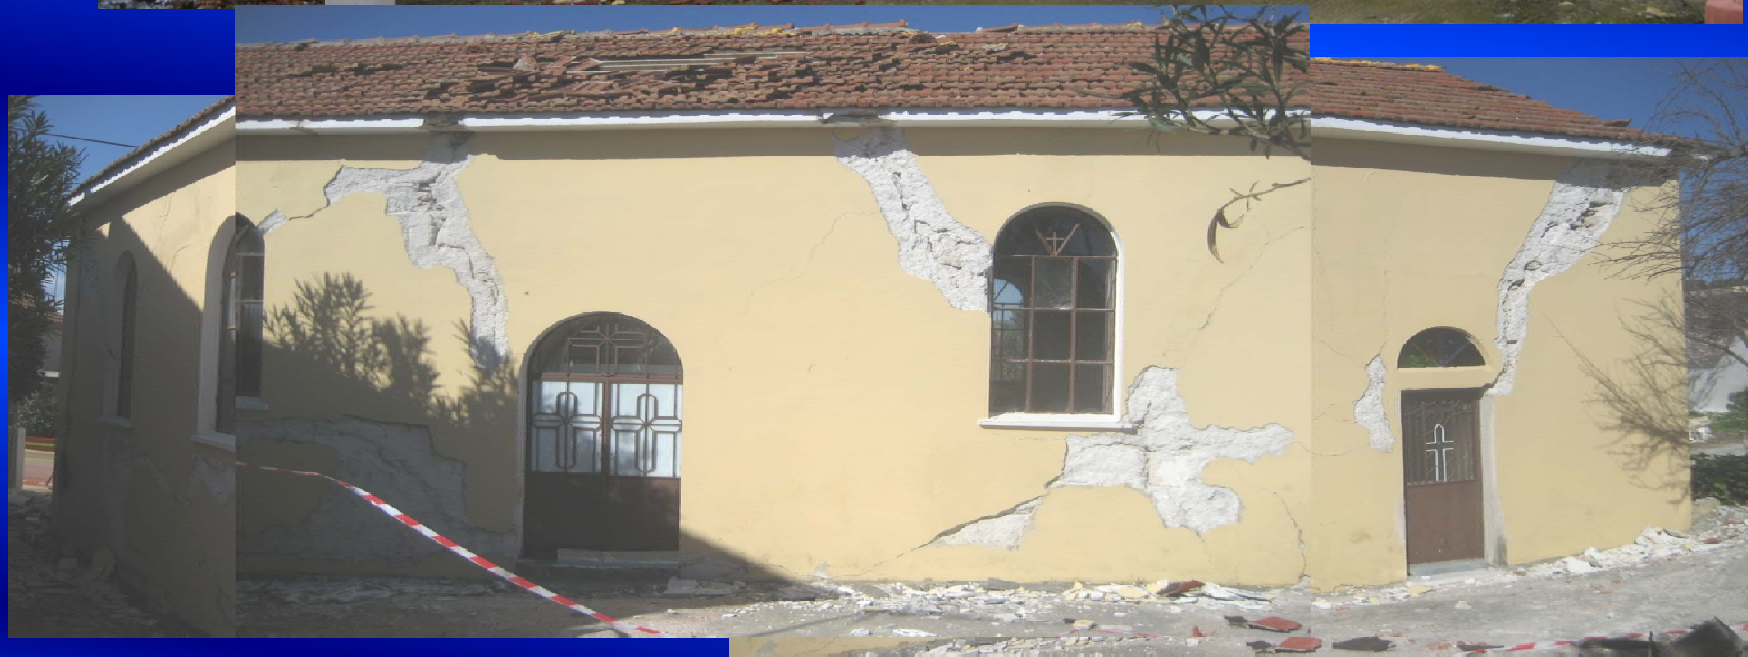
Ναός στο Βουνί. Κατά τον δεύτερο σεισμό διευρύνθηκαν ρηγματώσεις που προκάλεσε ο πρώτος σεισμός.

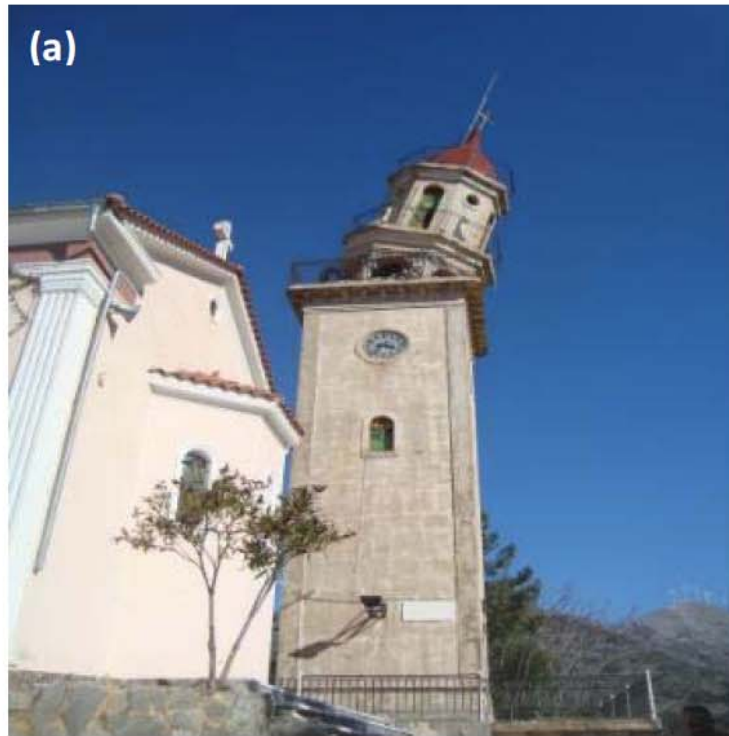
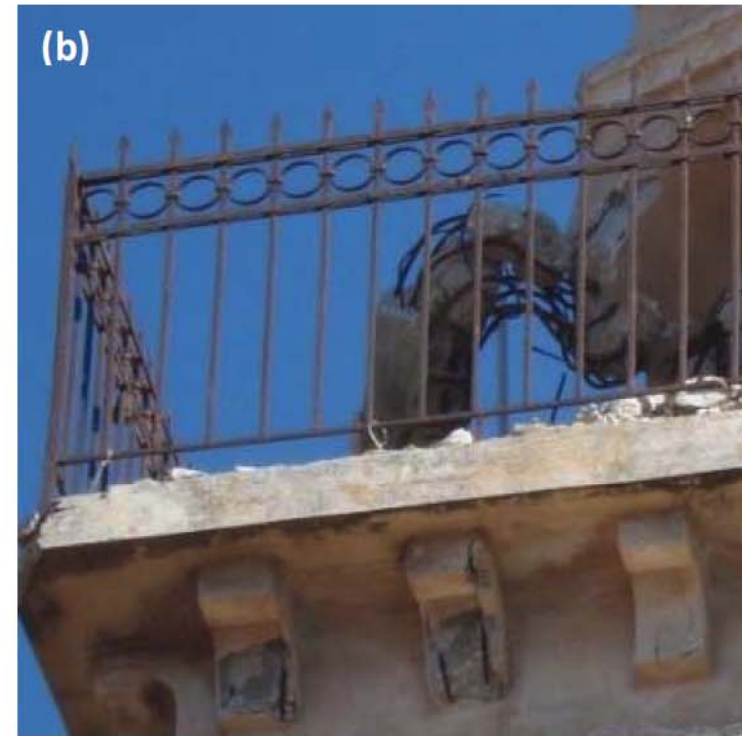
Figure 11.8.13. (a) Collapse of RC belfry top due to column failure ($38^{\circ}14'32.25''\text{N}$, $20^{\circ}28'26.40''\text{E}$); (b) Detail of deformed rebars.

Αστοχία κωδωνοστασίου οπλισμένου σκυροδέματος. Βλάβες σε υποστυλώματα. Η κατάρρευση αποφεύχθηκε λόγω της λειτουργίας των οπλισμών ως ελκυστήρες.

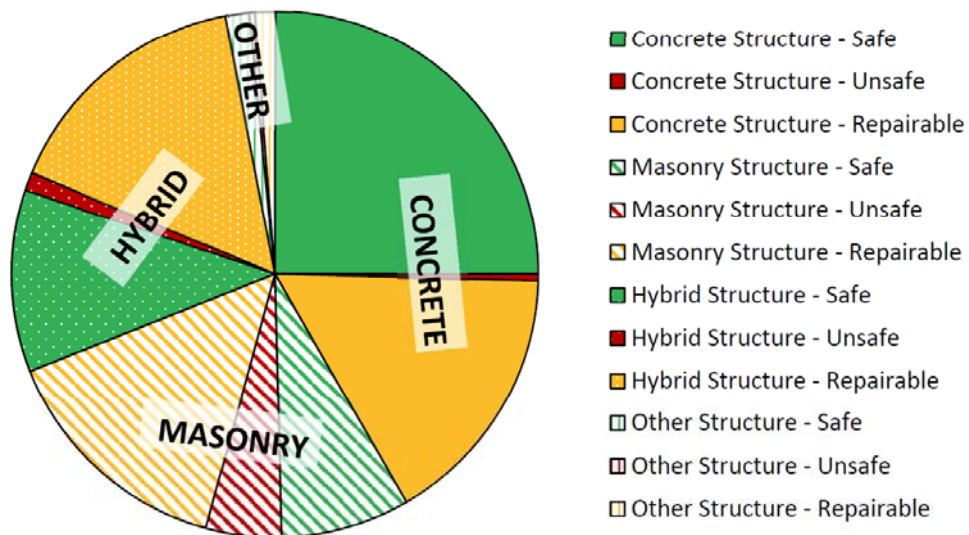
Κατάταξη Φ.Ο. κτιρίων μετά από τον επανέλεγχο.

Το 27% είναι κτίρια από φέρουσα τοιχοποιία.

Από αυτά το 29% χαρακτ. πράσινα
Το 54% κίτρινα και το 17% κόκκινα.

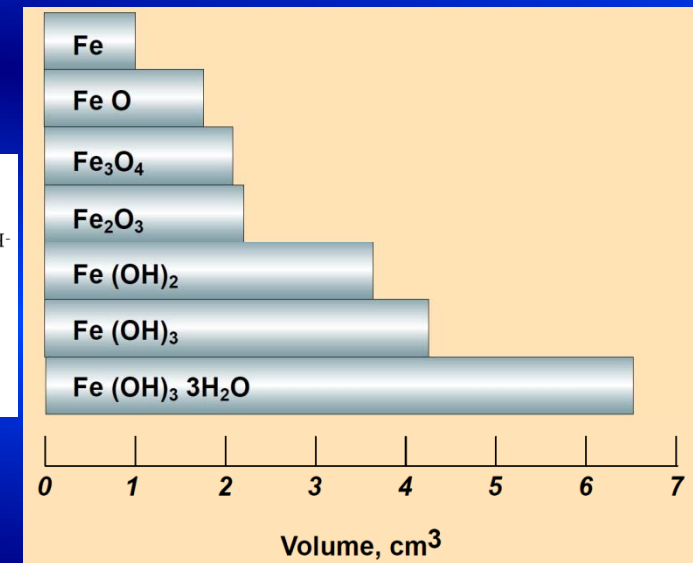
Σχηματική παράσταση της ηλεκτροχημικής διεργασίας διάβρωσης του χάλυβα οπλισμών

Υπάρχει μία ομάδα δημόσιων κτιρίων στο Αργοστόλι (π.χ. Αρχαιολογικό Μουσείο κ.ά.) και στο Ληξούρι (π.χ. Δημαρχείο κ.ά) τα οποία κατασκευάστηκαν με φέροντα οργανισμό από οπλισμένο σκυρόδεμα. Τα κτίρια αυτά, μεταξύ άλλων, έχουν εμφανίσει τοπικές αστοχίες σε φέροντα στοιχεία, οι οποίες υποβοηθούνται από την προσβολή της ανθεκτικότητας του οπλισμένου σκυροδέματος, με εκτεταμένες διαβρώσεις οπλισμών και εκτινάξεις της επικάλυψης σκυροδέματος των οπλισμών. Τονίζεται ότι τα κτίρια αυτά έχουν μισό και πλέον αιώνα ζωής, χωρίς να έχει γίνει συντήρηση ή βελτίωση της ανθεκτικότητας του οπλισμένου σκυροδέματος η οποία όπως αποδείχθηκε παρουσιάζει προβλήματα.
